los cités de Valparaíso

reseñahistórica

El cité es una tipología arquitectónica que aparece a fines del siglo XIX, la que termina adoptándose como una de las soluciones más comunes y eficientes al **problema de la habitación obrera**.

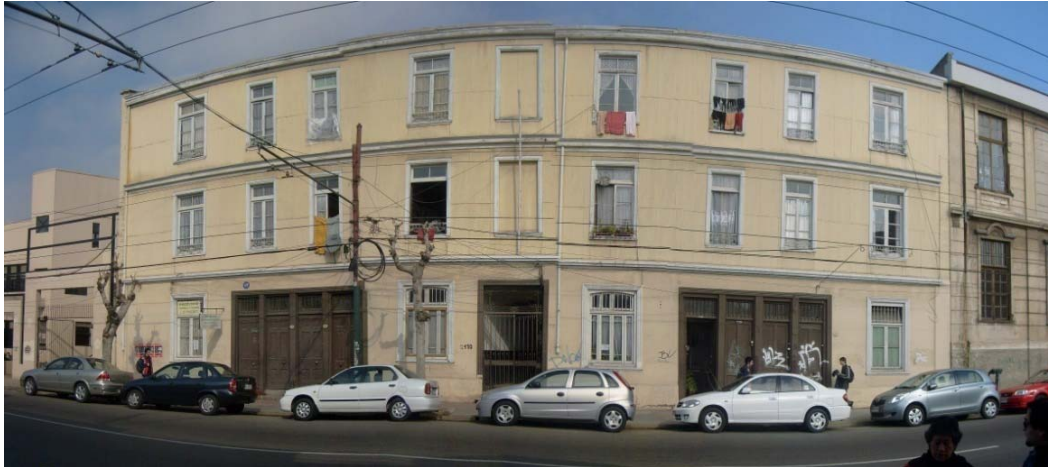
La Foto 1 ilustra claramente la imagen de edificio urbano.

Este cité desarrollado en 3 pisos, conformando hacia la calle una fachada de fuerte carácter urbano (foto 1). Este ejemplo es representativo de la generalidad de los proyectos de la época en Valparaíso.

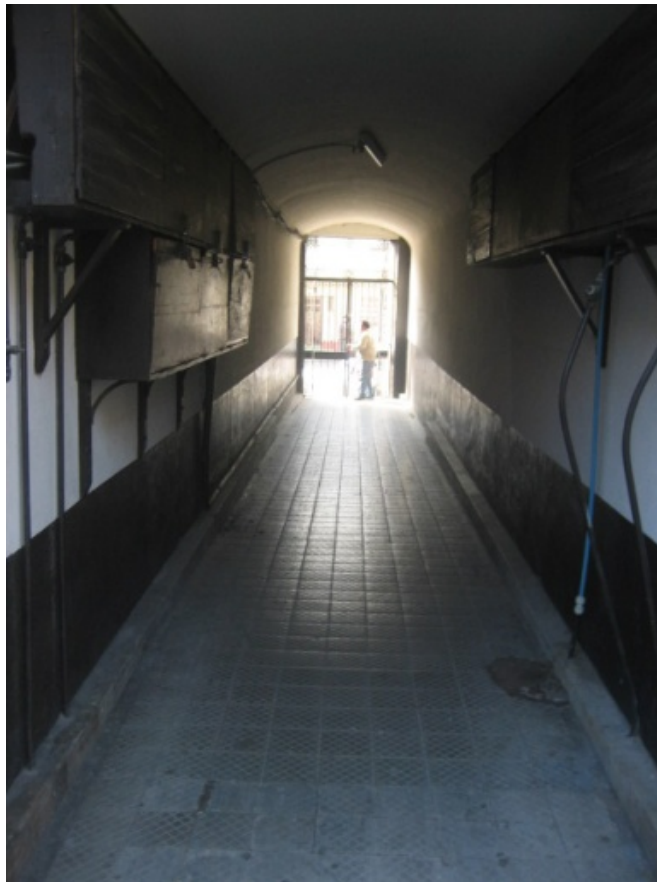
características urbanas av. colón 2110

La entrada a este cité (Foto 2) es característica de esta tipología de vivienda, con un portal de acceso conducente a un espacio común a todas las viviendas.

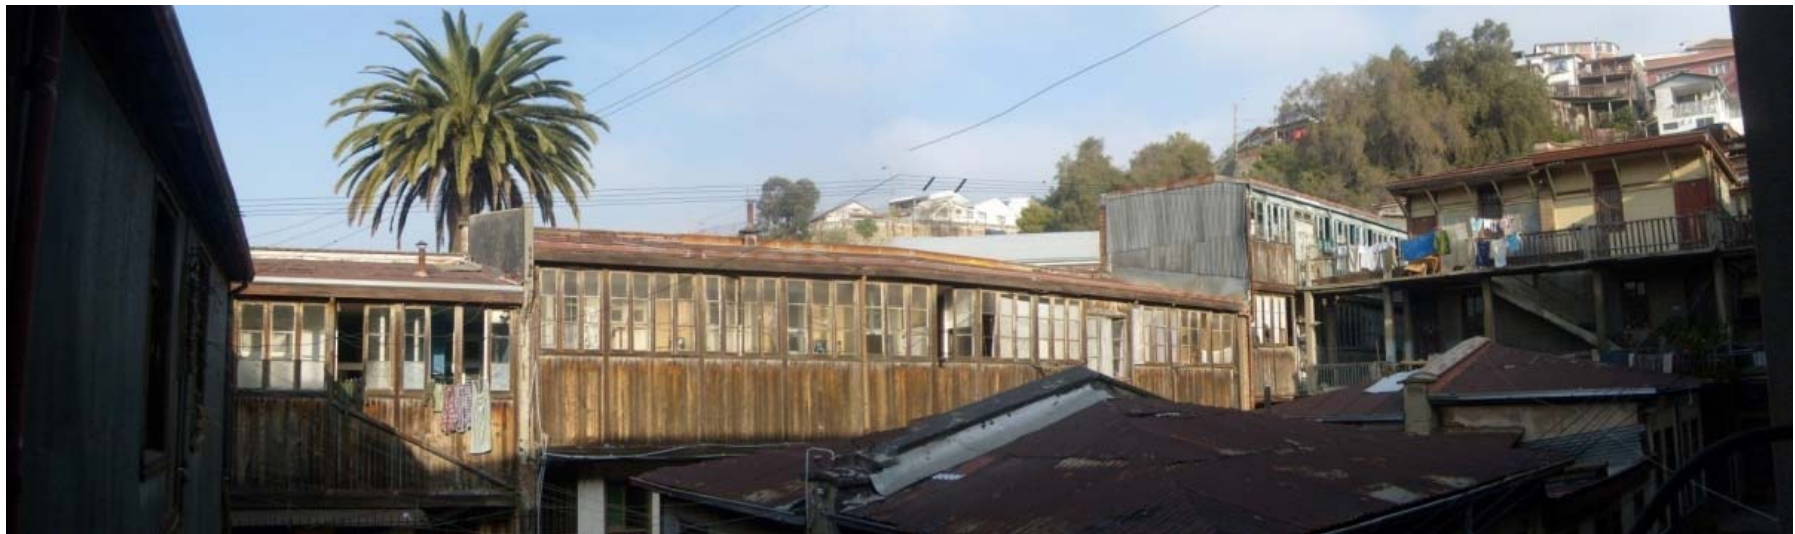
lenguaje de fachada circulations materialidad de revestimientos exteriores relación entre espacio publico y privado

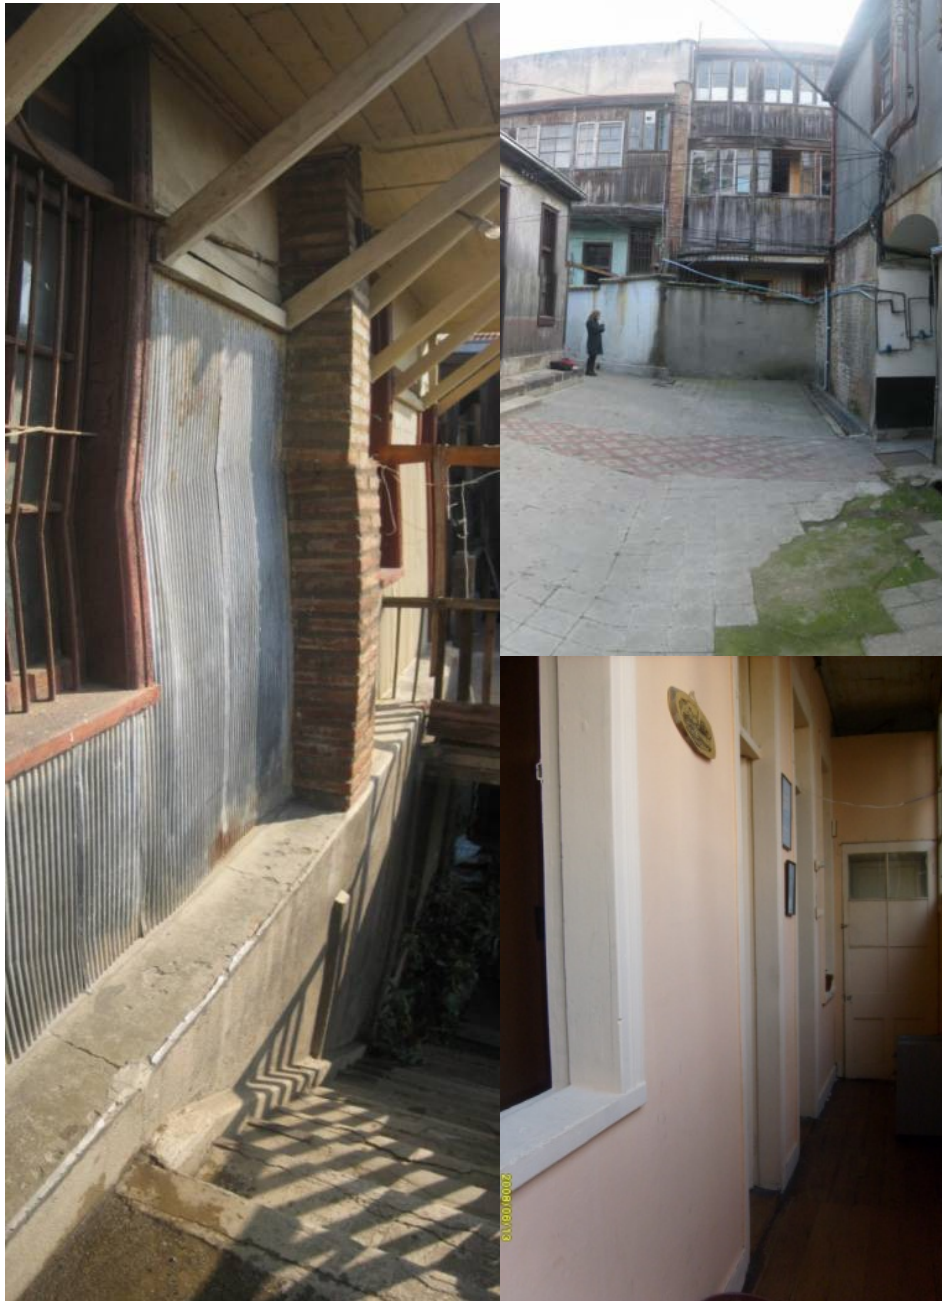
Es la **tabiquería de madera**. Roble de 4 x 4" y adobillo de 10 x 10 cm.

También encontramos **albañilería de ladrillo** en muros cortafuego de 40 cms de espesor y en algunos muros estructurales, en una menor utilización.

Los **revestimientos exteriores** utilizados en la fachada principal son **estuco y calamina onda fina**. En las **fachadas interiores** encontramos **estuco, madera y calamina onda fina**.

La techumbre es de **calamina onda gruesa**.

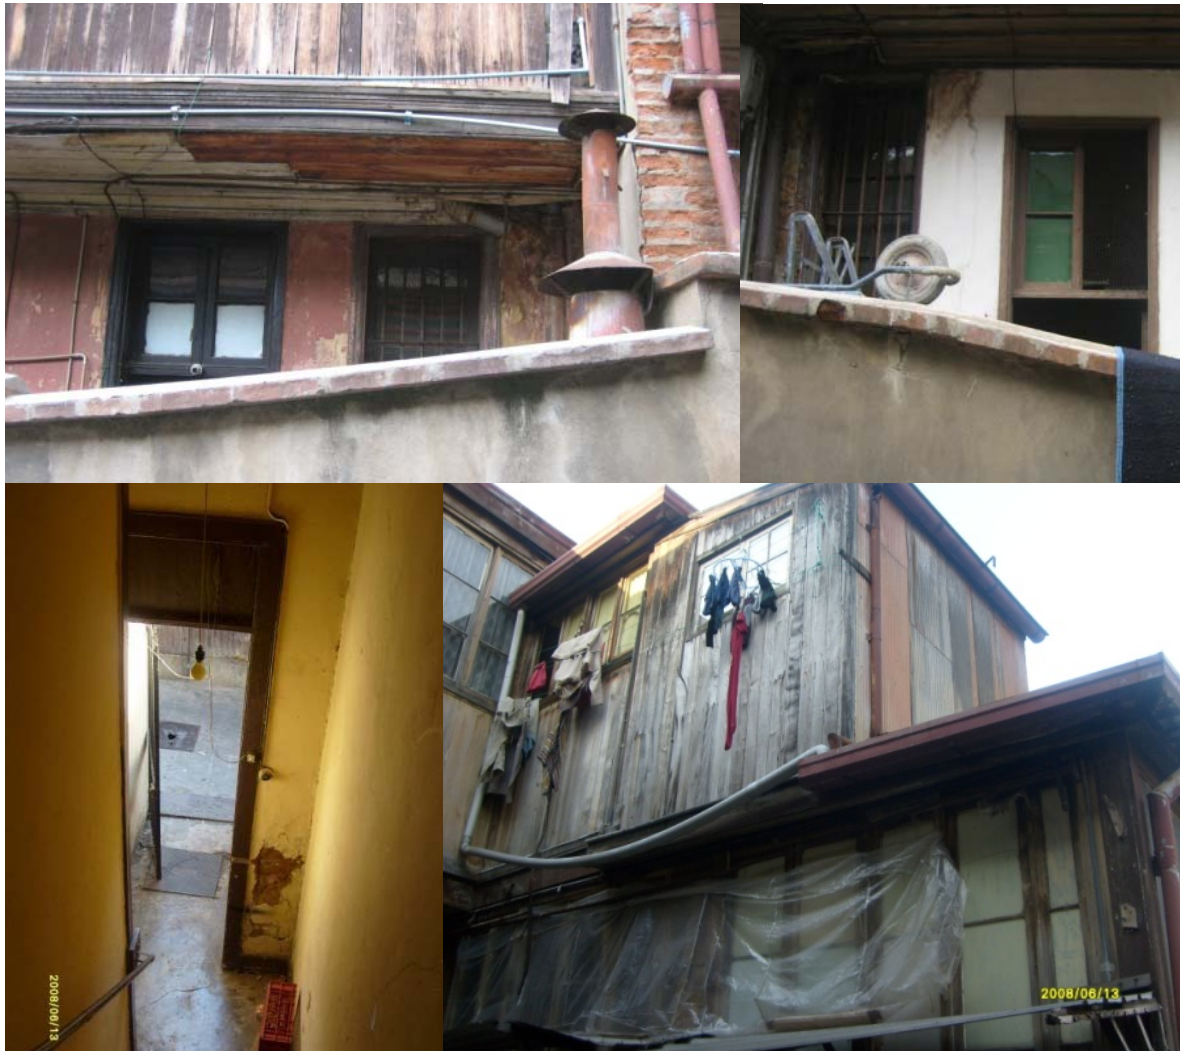
El sistema constructivo de entramados de madera, plataforma, se caracteriza en que los entramados verticales que conforman los muros tienen la altura de un piso.

Sobre estos entramados que rematan en la parte superior en una sobresolera de nivelación, se colocan y apoyan los envigados de entrepiso que conforman los entramados horizontales del sistema, que con los elementos de rigidización más el entablado de piso configuran una plataforma que constituye la superficie de trabajo para el piso siguiente y así sucesivamente.

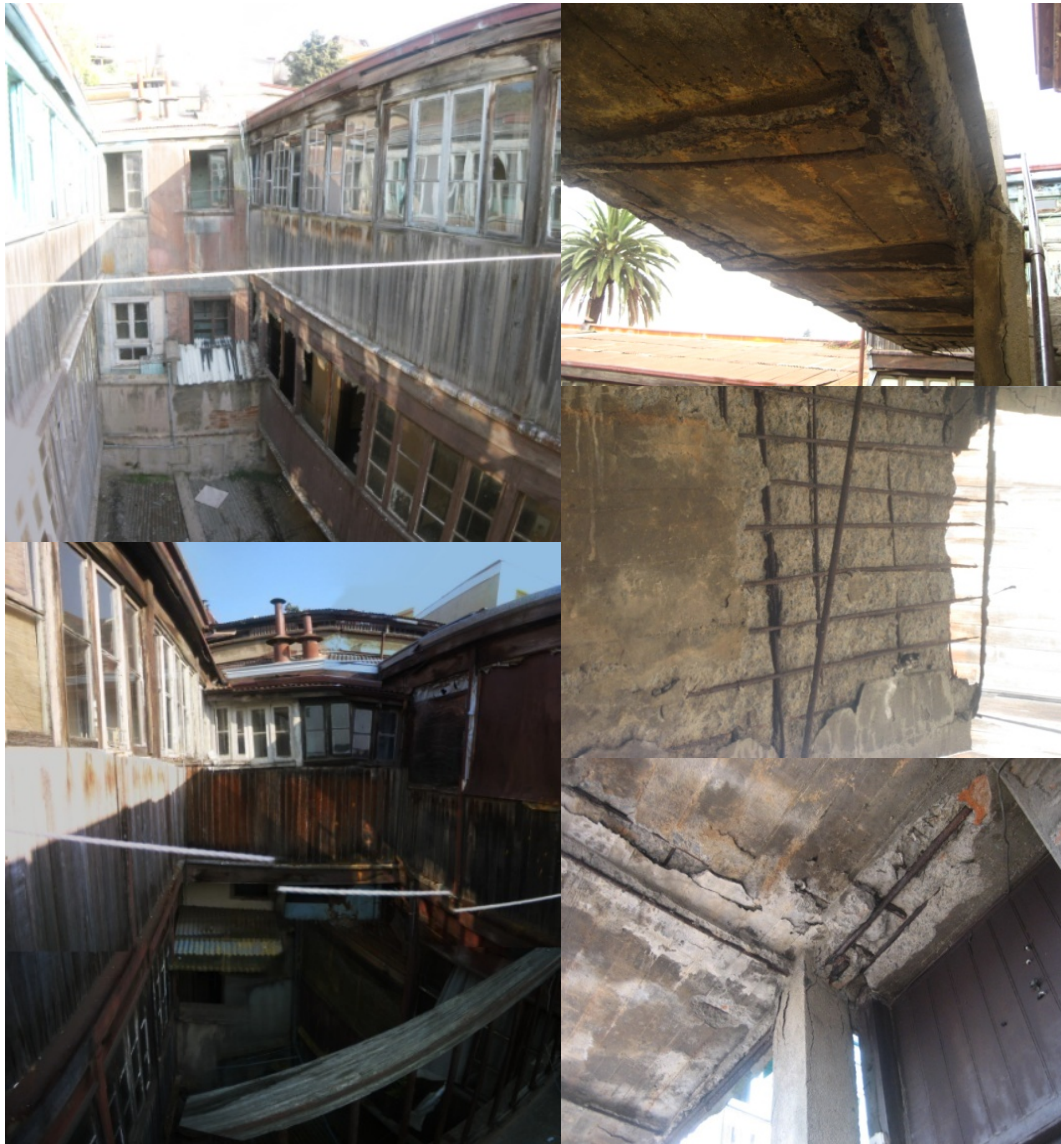
En promedio el estado de conservación del inmueble es **regular**.

Si vamos al detalle, en el **volumen principal** (acceso), identificamos una **buena conservación** de la **estructura y estucos interiores**. Los **cielos y ventanas** presenta **mayor grado de deterioro**.

Los **volúmenes centrales** interiores presentan un estado de conservación que va de **regular a malo**, ya que en ellos podemos encontrar **problemas en estucos, cielos, revestimientos exteriores orientados hacia el norte** los cuales presentan signos de deterioro por acción del **tiempo** y las condiciones **ambientales**, como también producto de **filtraciones** de las instalaciones interiores y sistema de evacuación de aguas lluvias por lo que la estructura ha sido afectada por la **humedad**.

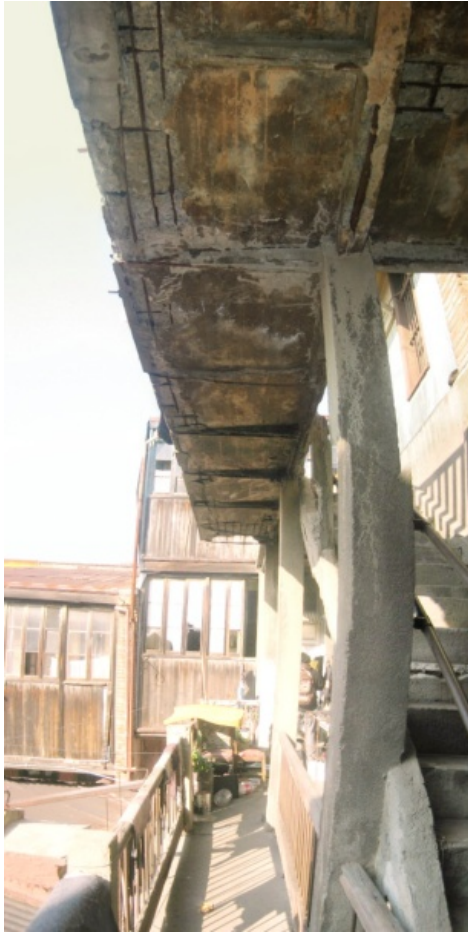
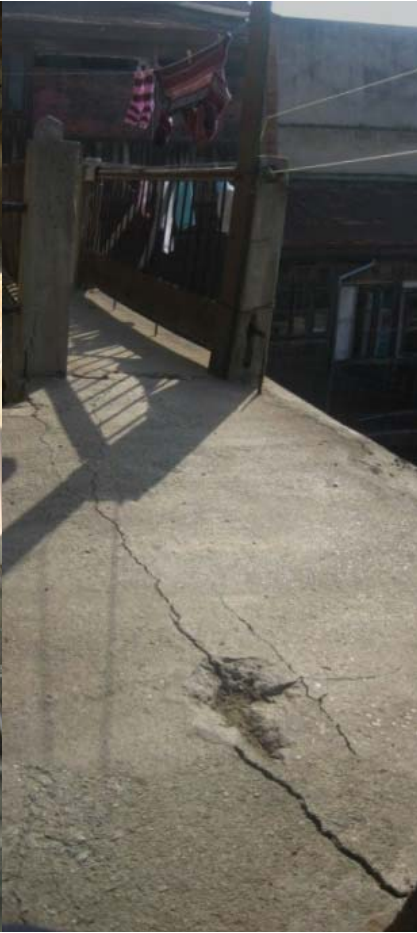
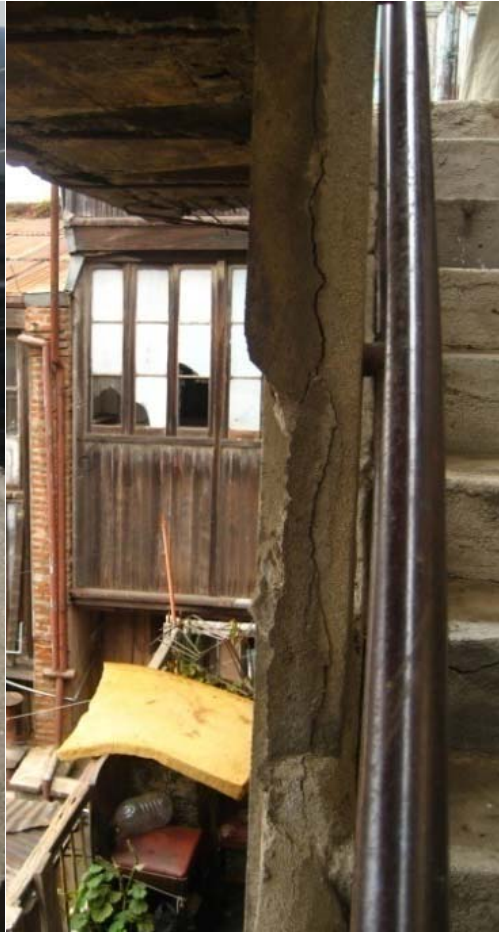
grado de deterioro de la estructura

El volumen que presenta mayor estado de deterioro es el **volumen en el cual remata el cité**, ya que se encuentra en **total abandono**, observándose **deterioro en la mayoría de la estructura: pérdida del adobillo, estuco interiores y revestimientos exteriores; cielos y techumbre; puertas y ventanas**, siendo el sistema de circulación vertical por el cual se accede a esta edificación de tres pisos el que presenta un **estado de conservación crítica**, ya que su estructura de hormigón armado esta **debilitada** en los pilares y vigas, a esto se suma la pérdida de sus barandas.

enfierradura expuesta

refuerzo de la losa

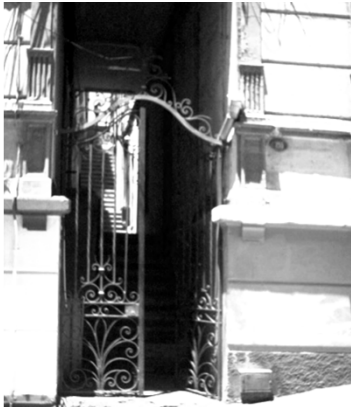
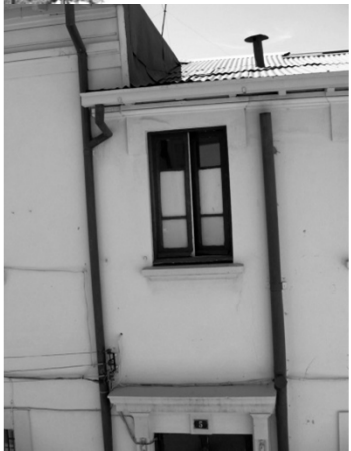
“Marca una diferencia por la arquitectura **historicista** de principios a mediados del siglo XX”. La fachada se caracteriza por un almohadillado y ventanas abalconadas con balastrada, limitadas por un enmarcado sobre relieve, “con una calidad artística y elementos **decorativos**”, la existencia de **ventanas inferiores enrejadas** indica la construcción del habitar en pendiente.

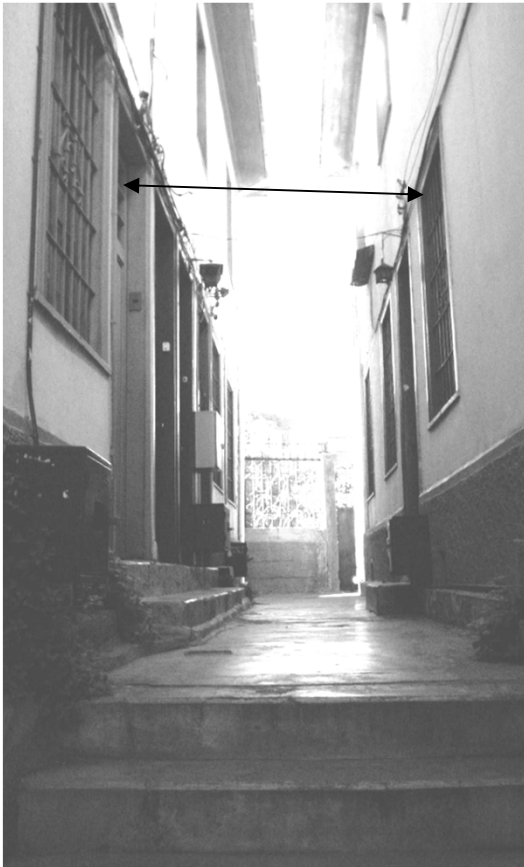
Se destaca por una disposición **escalonada**, generado por la pendiente.

A medida que se asciende, el nivel de suelo contiene mas de una vivienda en el mismo tramo, manteniendo **interiores dentro de un mismo interior**. Uno de los casos se ordena por un espacio de distribución que conecta hacia los dos pasillos por donde se accede a los recintos; en otra situación la puerta de acceso da directamente a una escalera hacia el segundo nivel, ordenado los espacios solo por medio de un pasillo en forma de L. Así es posible leer **grados de privacidad** para las áreas **de circulación**, es decir, un interior publico (escalera única principal como acceso común) y un interior privado (acceso a viviendas interiores), se comparte la fachada y cada acceso pertenece a un interior autónomo, la separación esta dado por un muro medianero.

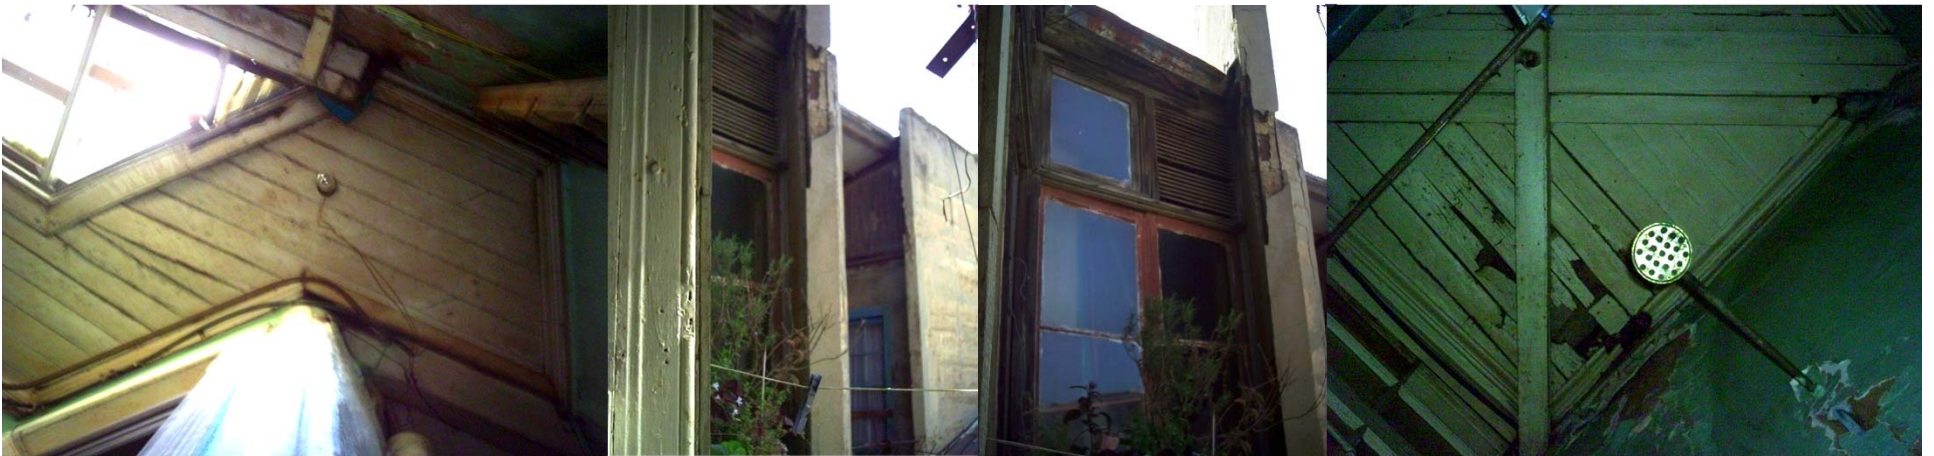
El estado de los elementos se califican **regular**. En cuanto a su fachada, es bueno pero es importante afirmar el desgaste y envejecimiento del interior, que se revela en el estado de los **revestimientos**. Algunos entablados se encuentran incompletos o con piezas defectuosas así como hay partes donde el estuco presenta deterioro. El paso del tiempo y la humedad han degradado también la madera de algunas ventanas.

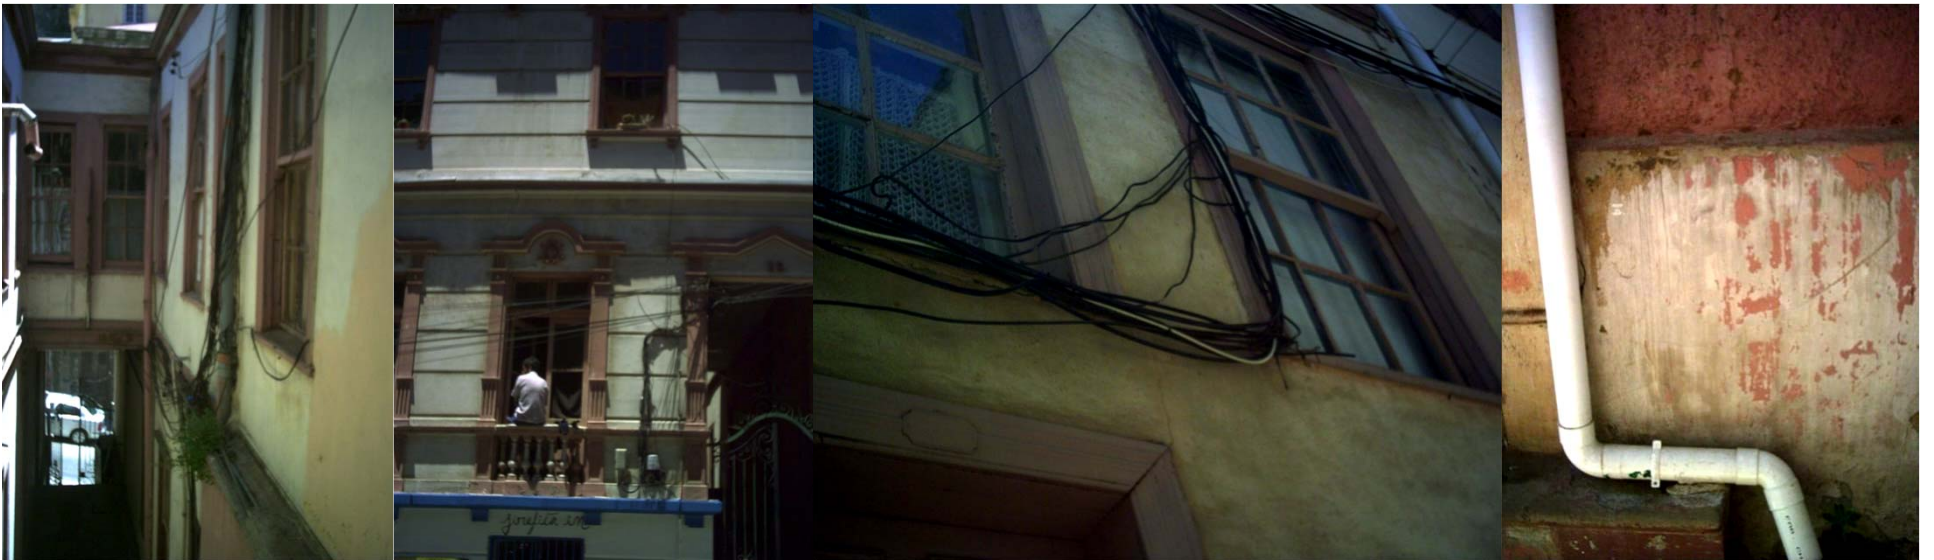
cableado eléctrico bajadas de agua tuberías

añadidas que ensucian la lectura del frente como de las fachadas interiores

No ha sido modificado con ampliaciones o estructuras auxiliares. Se conserva su estructura formal original

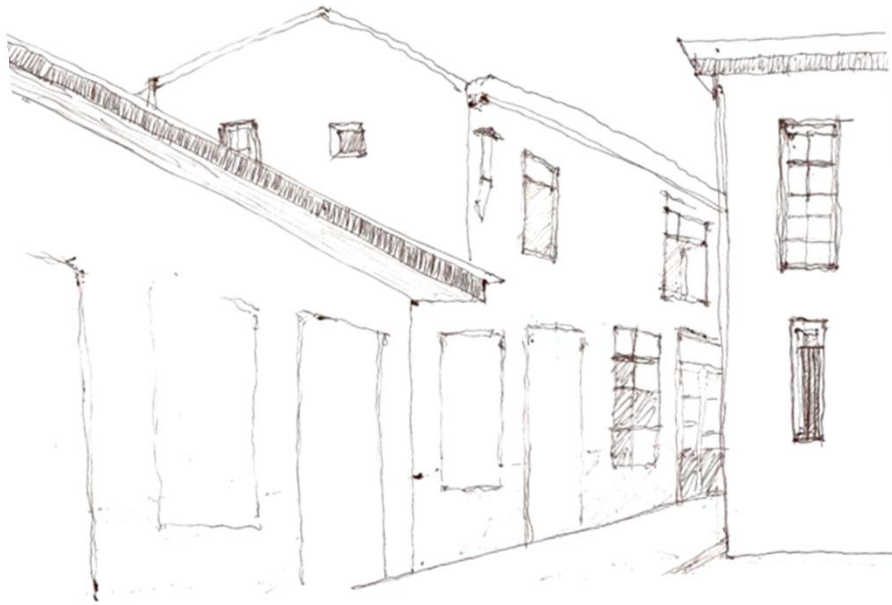
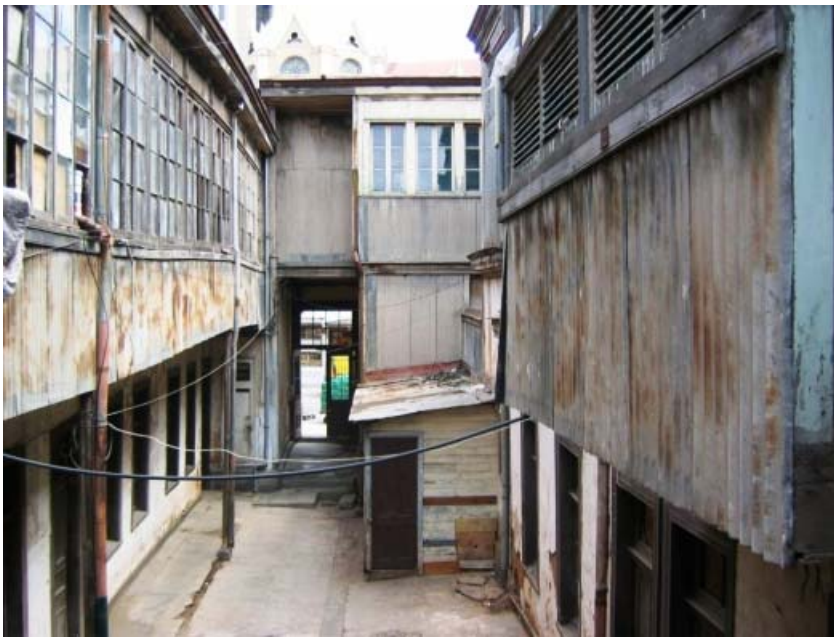
orden patio

El espacio muestra un quiebre de la vertical por la horizontal construyendo la altura. Existen planos entrantes y salientes los cuales generan el vacío como el patio. Se conforma por la dilatación, el retraimiento del plano, dominado el largo sobre lo estrecho, de esta manera el patio es un largo, un pasillo el cual se extiende potenciando un vacío central que contiene una diferenciación de niveles incorporando actos de desborde, asomo y entrever hacia el interior.

El vacío es un área común conformada por la doble altura, la cual genera un asomo manteniendo un dominio visual de su entorno. El patio es la distancia de fachada que soporta una intersección de situaciones convirtiéndose en un área común. Espesor que participa con los dos frentes.

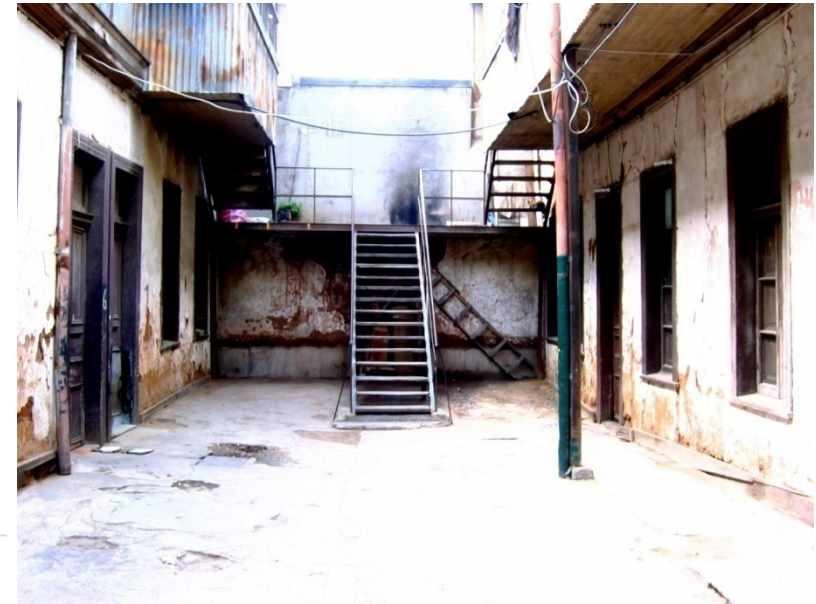
orden viviendas segundo nivel

El segundo nivel actúa prácticamente de la misma manera, los recintos son de un mayor tamaño ya que se reduce su número. En la sección 1 el espacio de circulación no es lineal, adoptando forma de L y marcando un giro en el recorrido. En la sección 2 se encuentran cuatro recintos donde uno de ellos es el que permite el ingreso a los dos espacios ubicados a cada extremo de dicha sección. Existe un pasillo de borde que recorre tangencialmente las secciones comunicando los espacios entre si, en forma paralela y perpendicular al patio el cual se adentra para comunicar los recintos. De esta manera se ordenan los espacios de circulación y espacios que componen el inmueble.

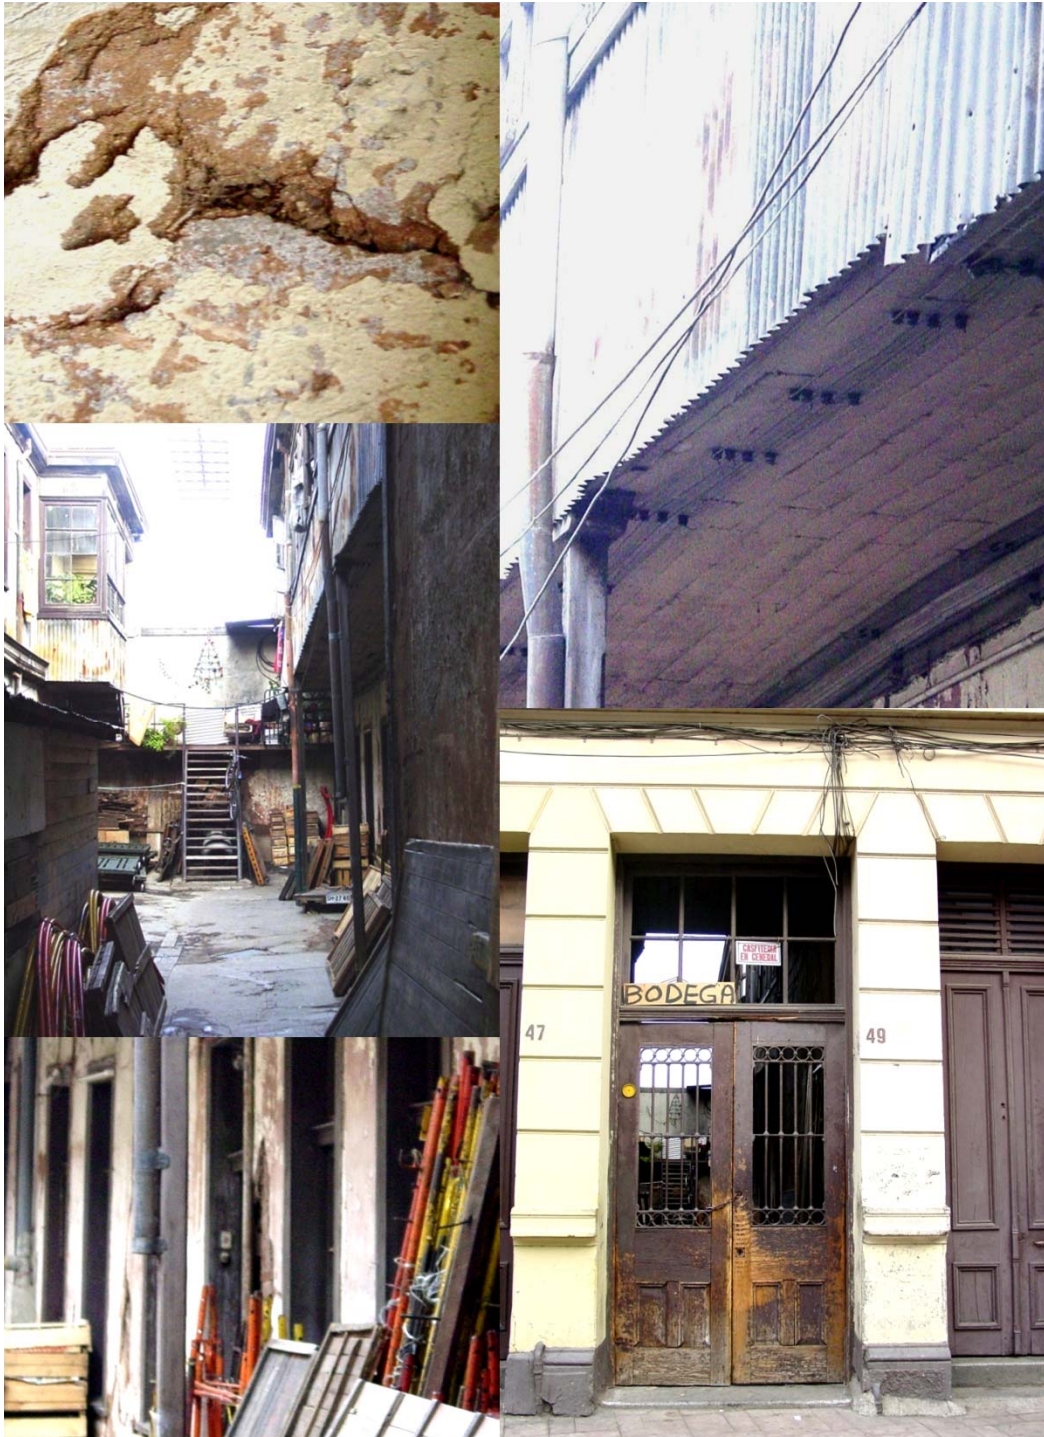
estadoconservaciónjuanaross45

muro

escalera

El muro de este mismo acceso es de albañilería el cual presenta grietas y quiebres en su estructura, los cables eléctricos ensucian la fachada y los muros, a la vista presentan un deterioro por el tiempo y la intemperie.

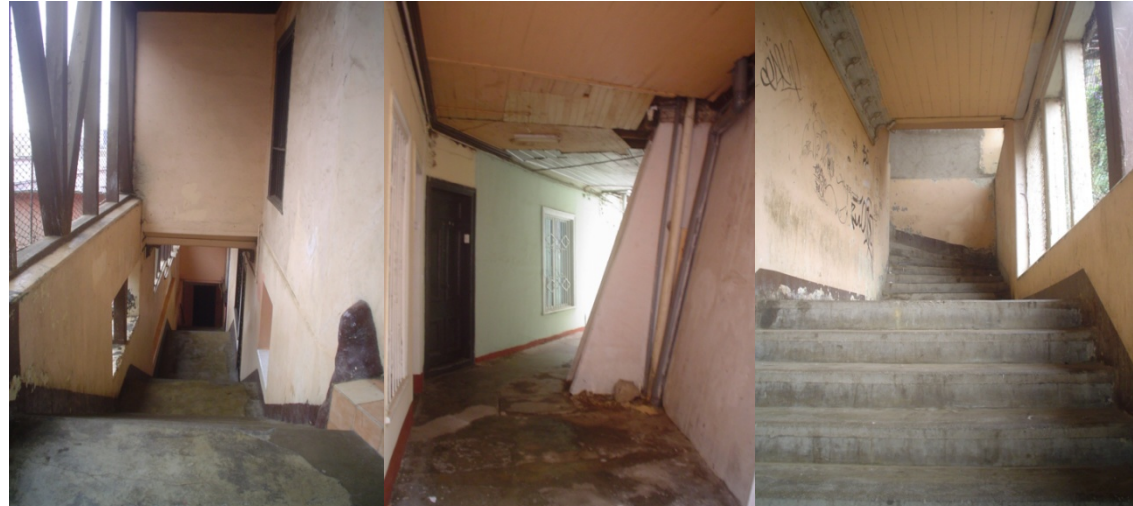
[pasillos externos] envolventes

Se conforma principalmente por pasillos de circulación los cuales dan la accesibilidad al inmueble, siendo estos la estructura esencial del cité y dando pie a un sistema de laberintos. Estos envuelven y atraviesan al edificio creando espacios intermedios como antesala de las viviendas.

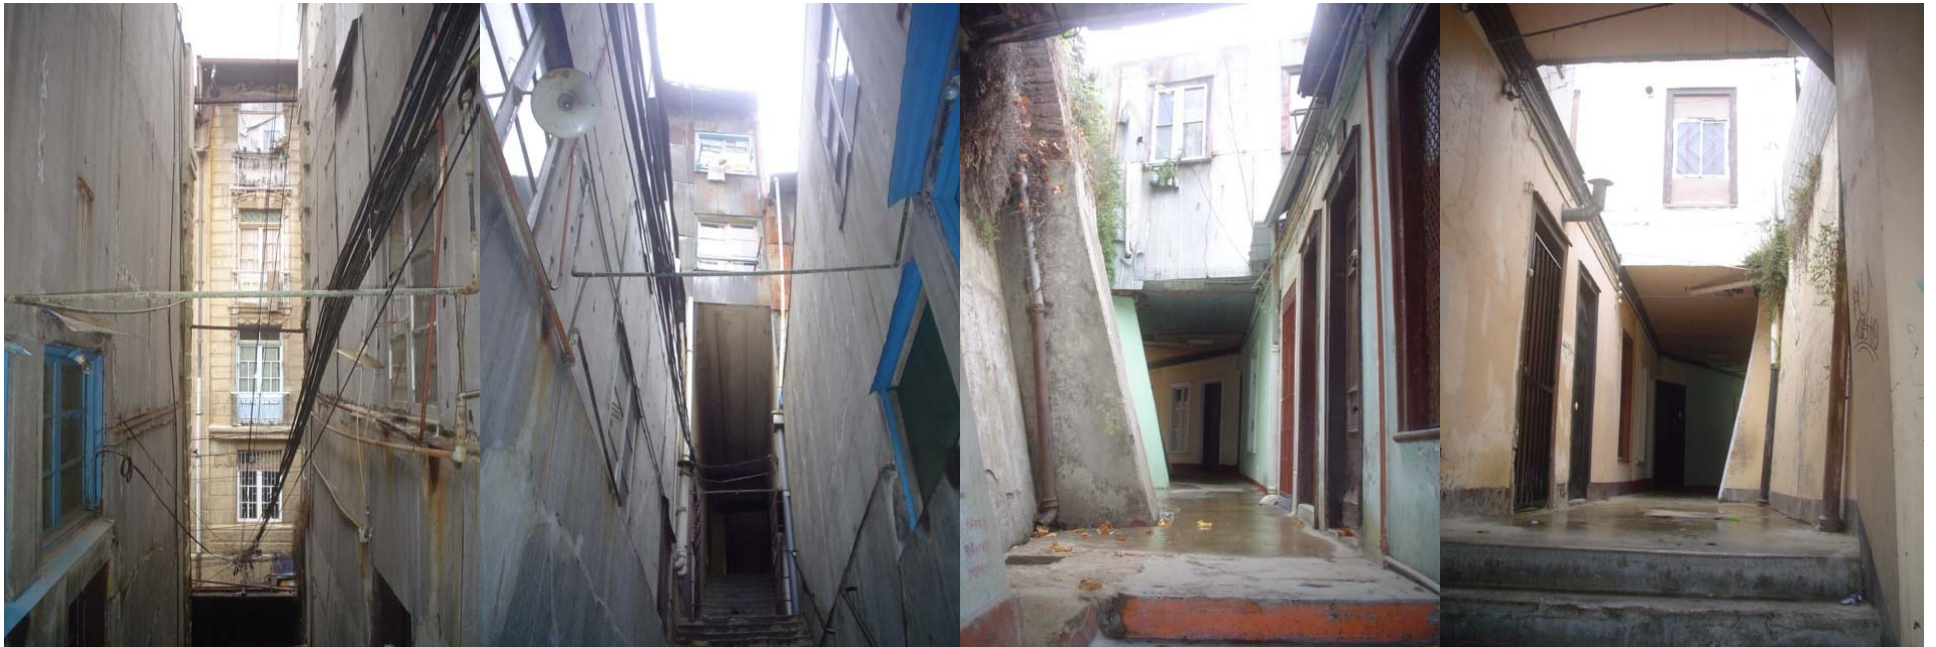
orden del conjunto

Otra conformación espacial relevante es la vinculación visual entre las viviendas por medio de vacíos verticales internos. Estos aparecen como núcleos, albergando a las viviendas en su contorno.

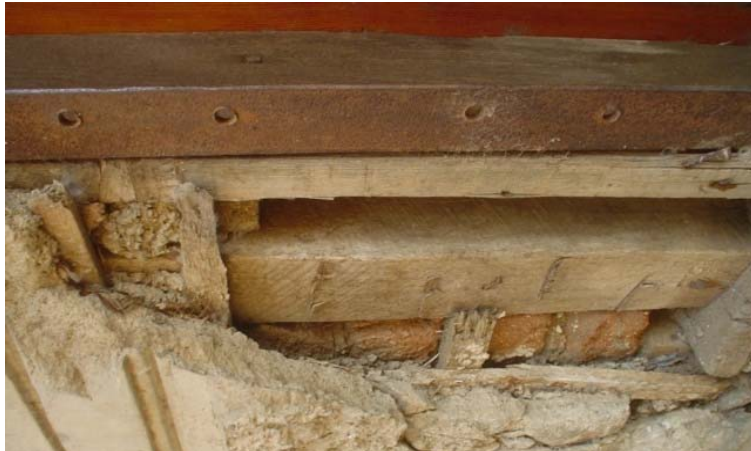
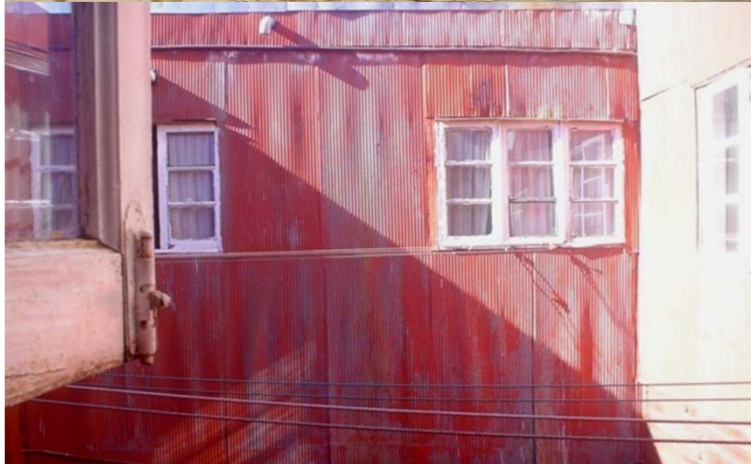
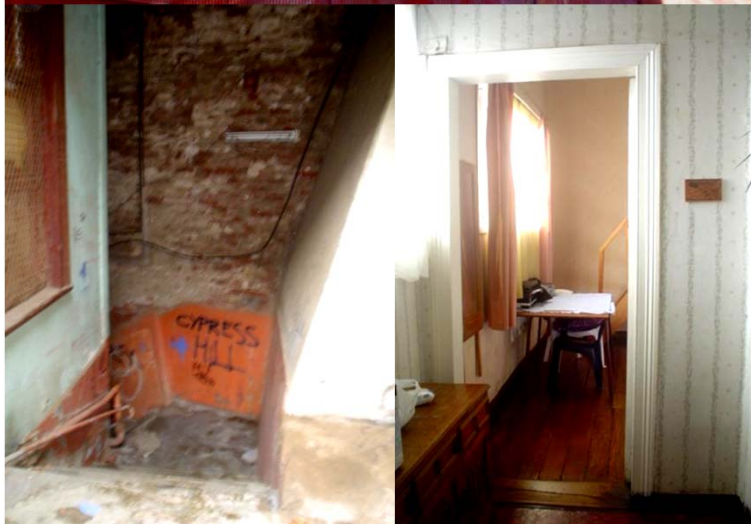
materialidad sistema constructivo favero

El inmueble presenta dos tipologías estructurales, la primera corresponde a tabiquería de madera rellena con adobillo recubierta con argamasa (cemento, arena y agua) como terminación, esta se encuentra en las fachadas del cité con una modulación horizontal, contrarrestando visualmente la altura del edificio. La segunda corresponde a albañilería de ladrillos la cual se encuentra en el pasillo del último acceso.

Presentan dos tipologías estructurales, la primera se encuentra en las viviendas inferiores (tres primeros niveles) por calle Buenos Aires y corresponde a muros estructurales de adobe y tabiquería interior, ya que son estas las que soportan la carga estructural y el asentamiento de la edificación en el terreno funcionando como un gran zócalo. La segunda corresponde a las viviendas superiores y su estructura se basa por ser de madera recubierta con latas de zinc.

tabiquería rellena con adobillo
revestimiento de zinc
albañilería de ladrillos
estructura de madera

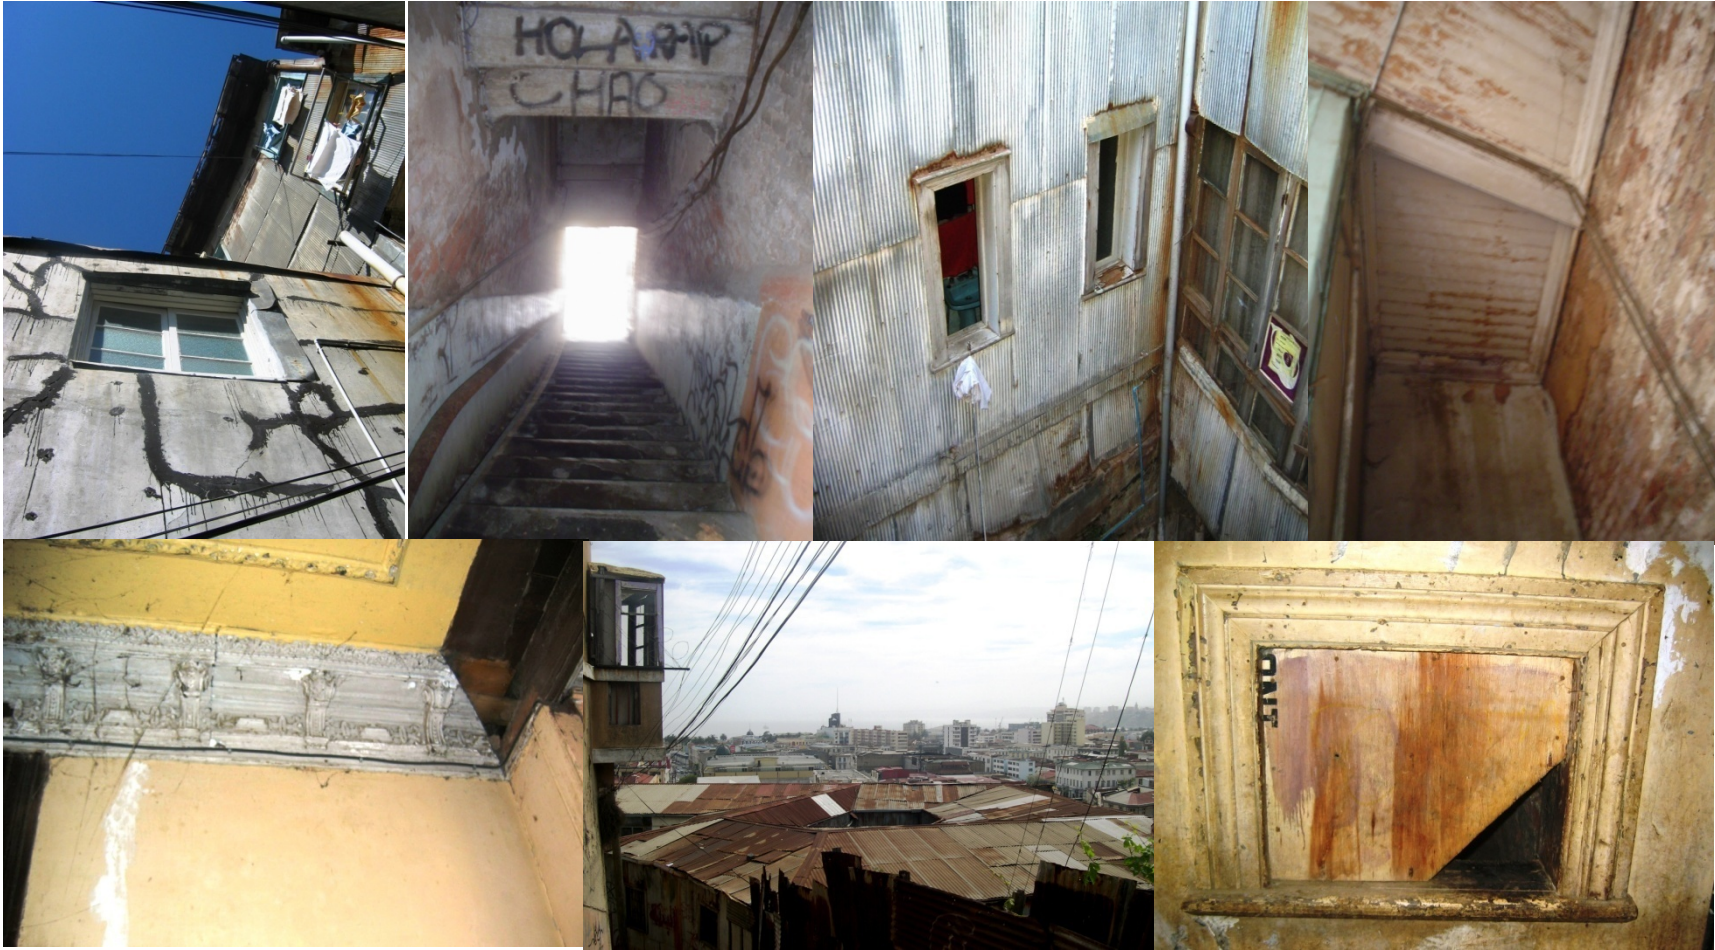
[imagen menoscabada] Deterioro de pisos de madera. Entablado y elementos soportantes de éste en mal estado [piezas degradadas] a causa de la humedad y/ o el paso del tiempo.

Revestimientos dañados: enlucidos y revoques de cielos y muros como también pinturas. Planchas de zinc de muros y cubiertas se encuentran en estado e oxidación. Parte de la ornamentación también presenta daños.

[estructura deteriorada] cimientos de madera [poyos] dañados.

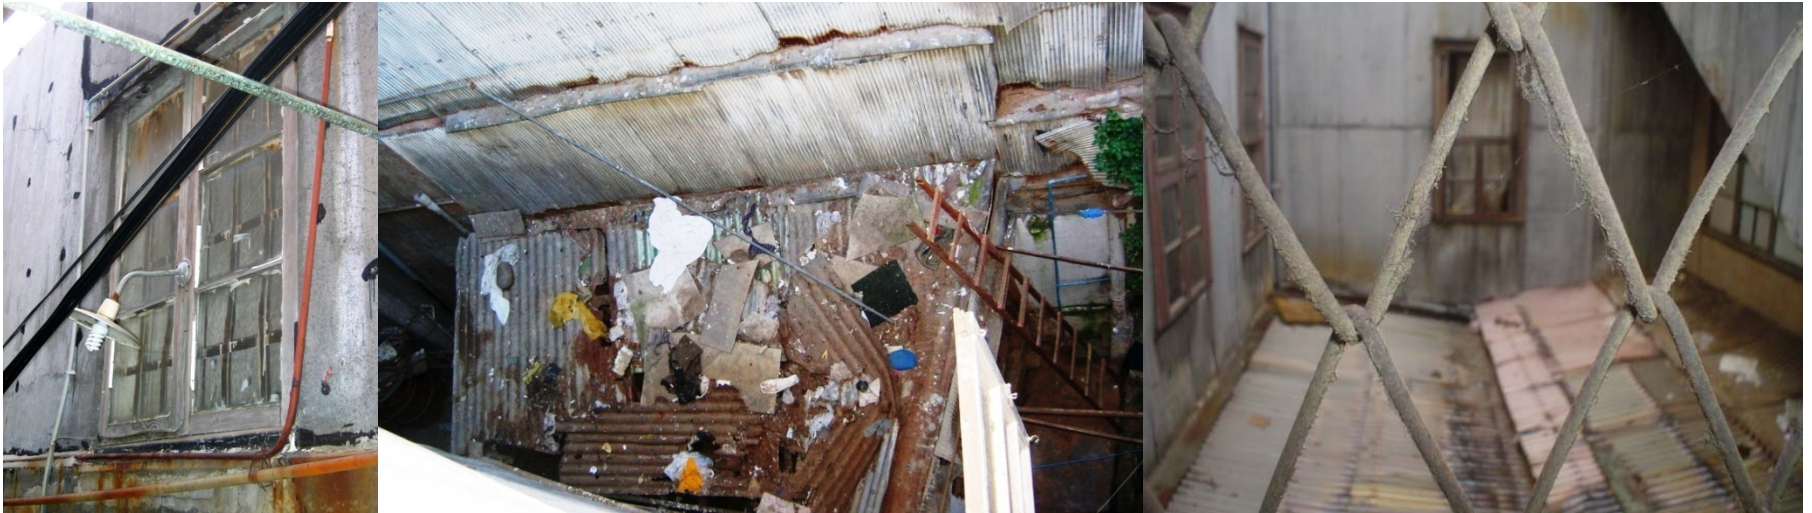
estadoalteraciónfavero

[instalaciones expuestas] cables eléctricos y conductos de agua adornan la fachada, ensuciando la lectura de su imagen.

[desechos] techos con basura

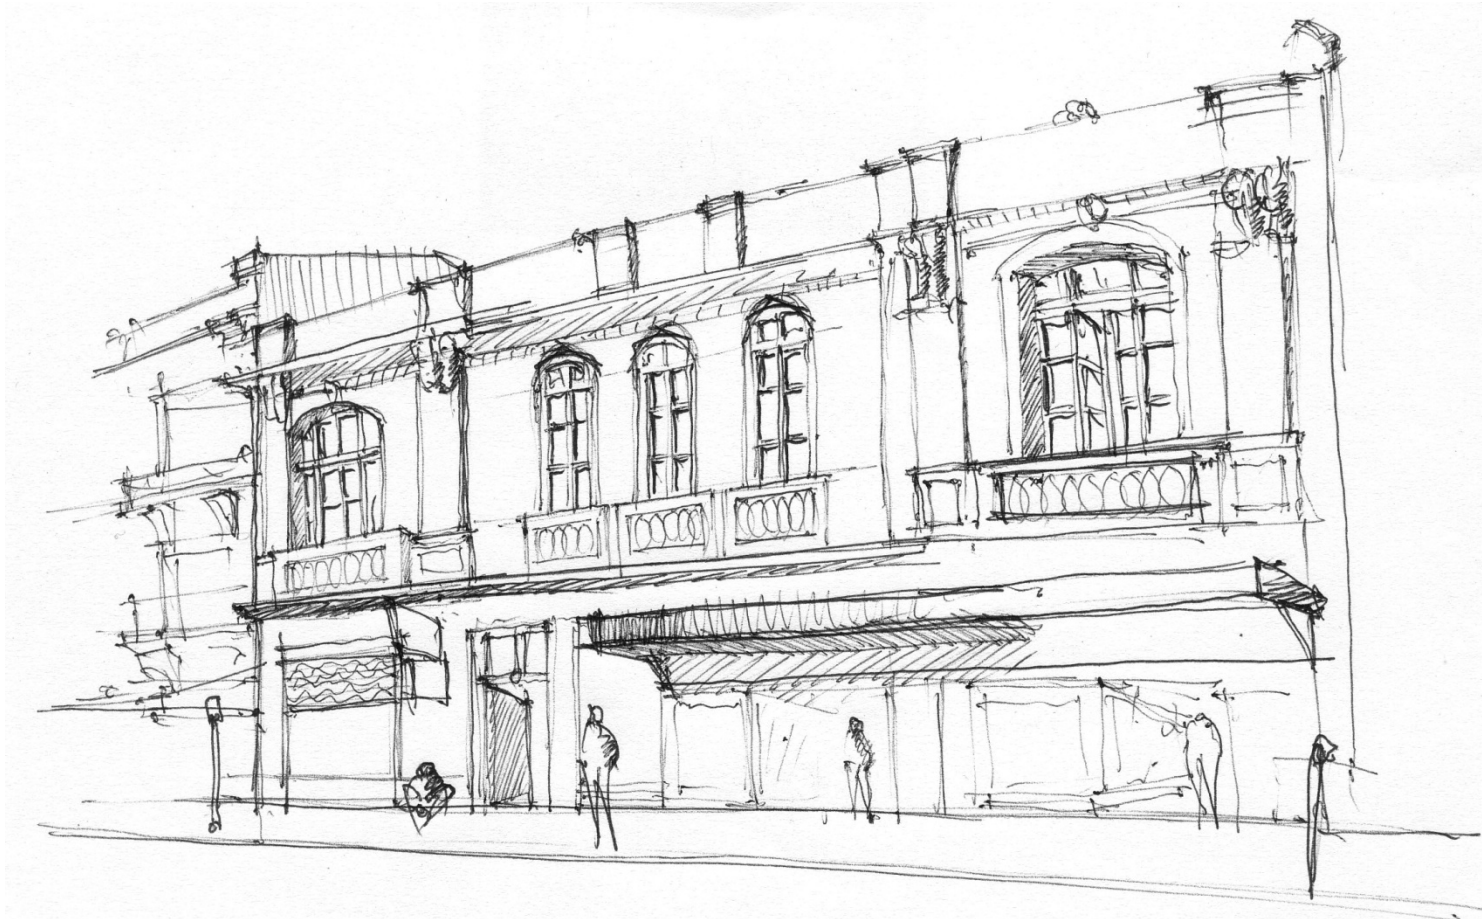
características arquitectónicas victoria

La fachada mantiene un frente continuo y uniforme, característico del entorno, el primer nivel es de carácter comercial, donde los negocios logran inadvertir su acceso. El interior comienza con un pasillo longitudinal de doble altura, el cual remata en un patio común interior limitado por un solo nivel.

La fachada comercial predomina sobre la habitacional; son grandes vanos abiertos donde el peatón interactúa con el vendedor. Los letreros y tiendas provocan que el acceso al inmueble pase desapercibido.

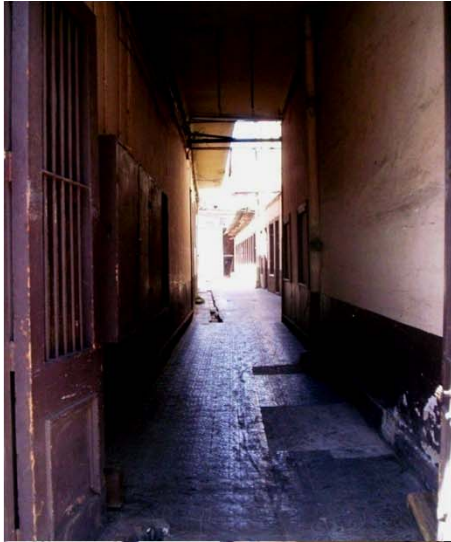
acceso

El exterior del interior del inmueble, se ordena por un largo que genera un pasillo y remata en un patio, es una dilatación de los planos (muros) que desahoga la estrechez, el segundo es abierto y el tercero se convierte en un patio, observando así tres grados de distanciamiento de fachada con usos distintos: acceso, pasillo y patio.
