los cités de Valparaíso

reseñahistórica

El cité es una tipología arquitectónica que aparece a fines del siglo XIX, la que termina adoptándose como una de las soluciones más comunes y eficientes al **problema de la habitación obrera**.

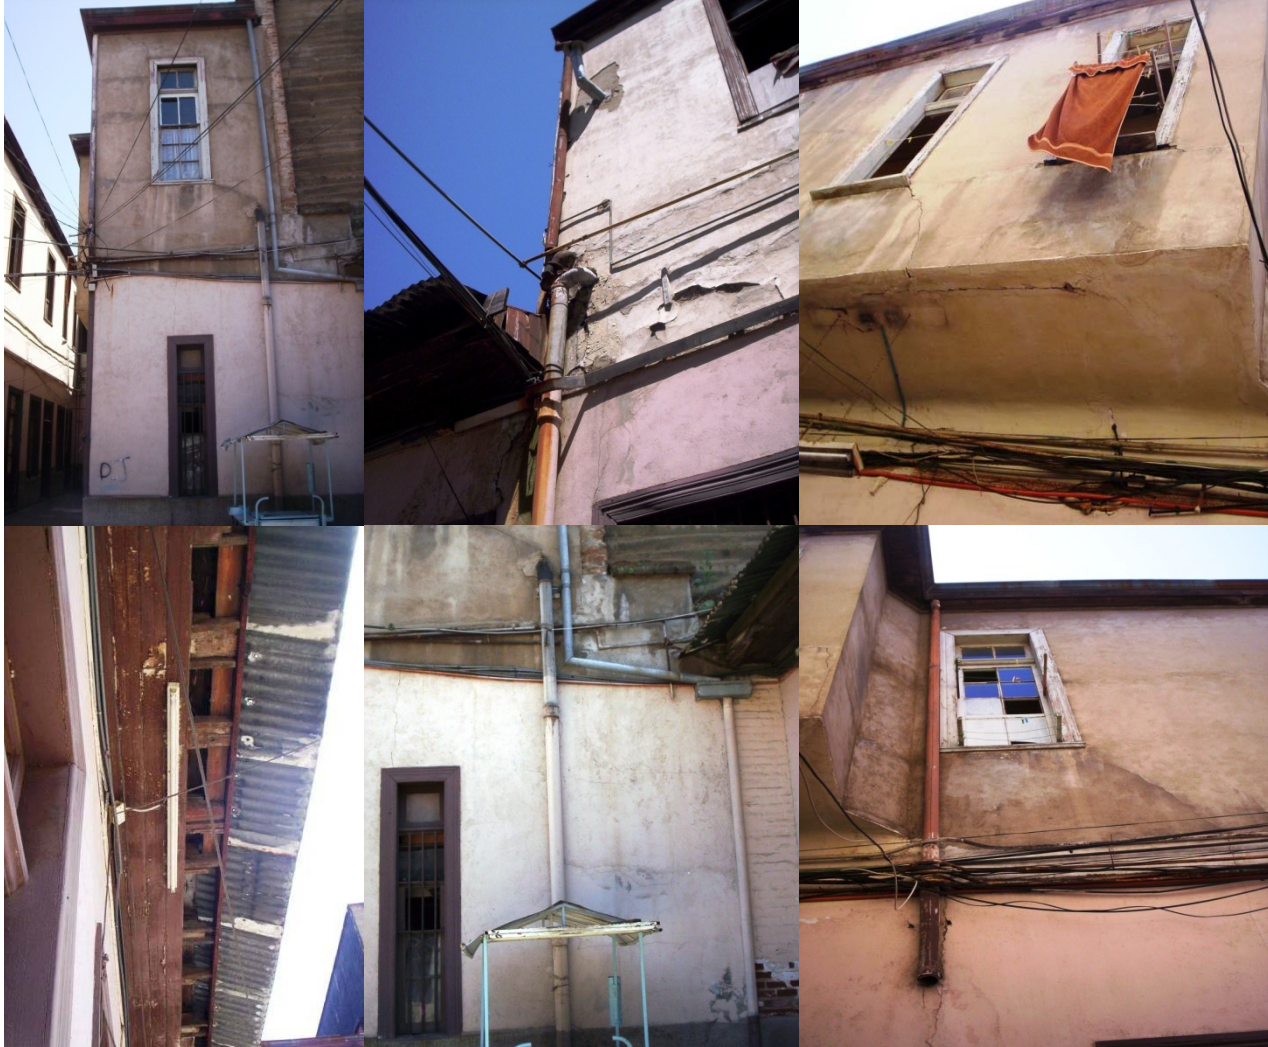
muro fisurado

cornisa roída

revestimientos deteriorados

La estructura de albañilería que se presenta en la fachada y sus viviendas interiores se encuentran en buen estado, pero presenta deterioro en la pintura ensuciando el frontis. El pasillo de entrada mantiene maderas quebradas y espacio por falta de ellas.

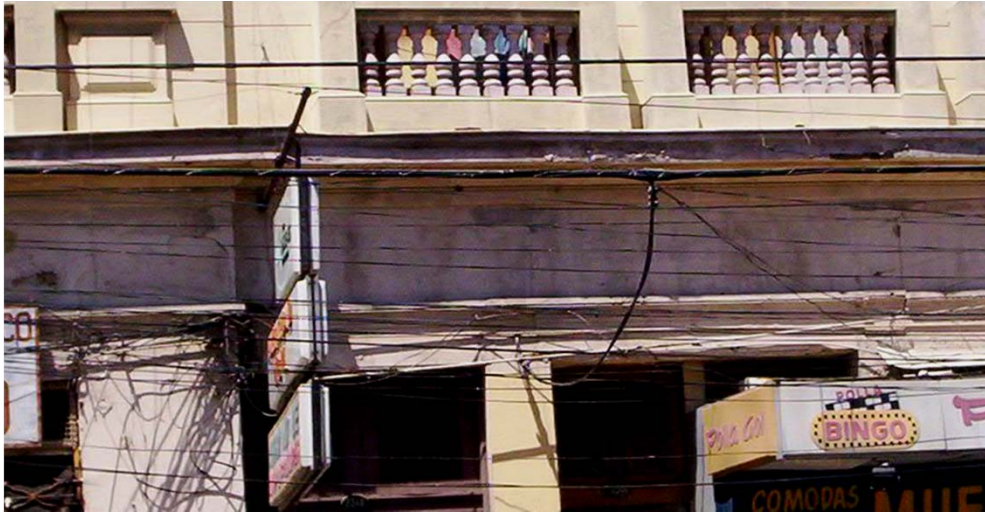
[publicidad] el contexto comercial del cité hace que su fachada esté intervenida con letreros de tiendas y publicidad variada, alterando la lectura .

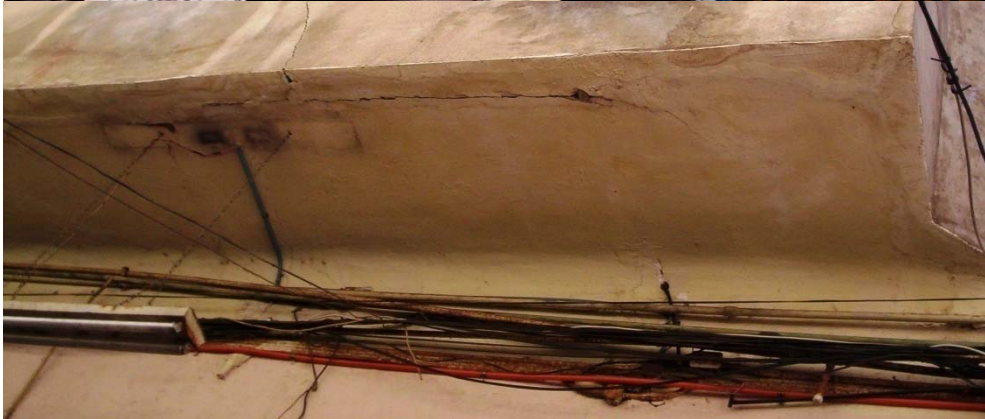
[instalaciones] adosados a las fachadas se encuentran instalaciones de diversa índole

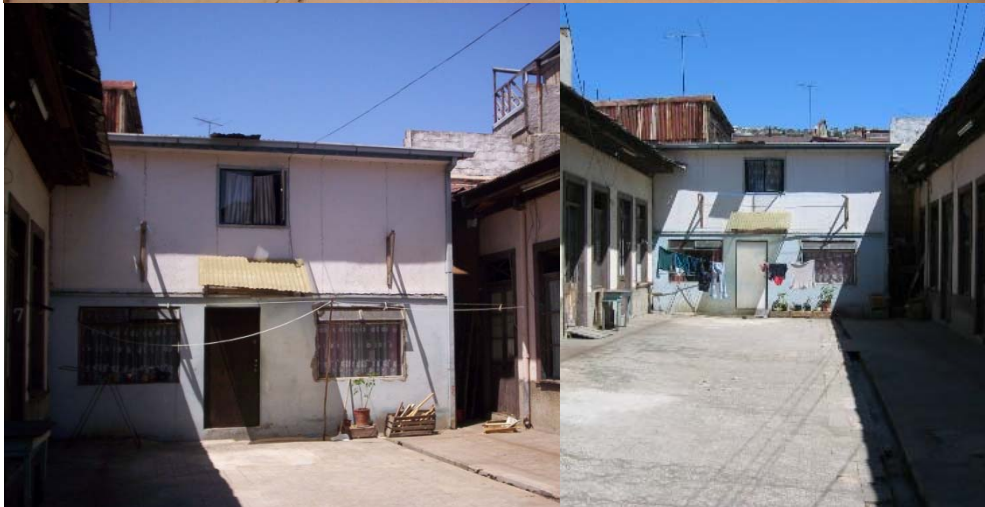
[adiciones] en el fondo del inmueble se ha construido una media agua formando parte de el.
